Oggetto: Osservazioni in merito all'area ex discarica Prae

Il documento più importante è la Relazione Tecnica dello studio ISER srl datata 16 luglio 2012 che ha per titolo "Elaborazione ed esecuzione di un piano di indagine ambientale preliminare per la ex discarica di scorie d'acciaieria in località Prae nel Comune di Borgo Valsugana (TN)".

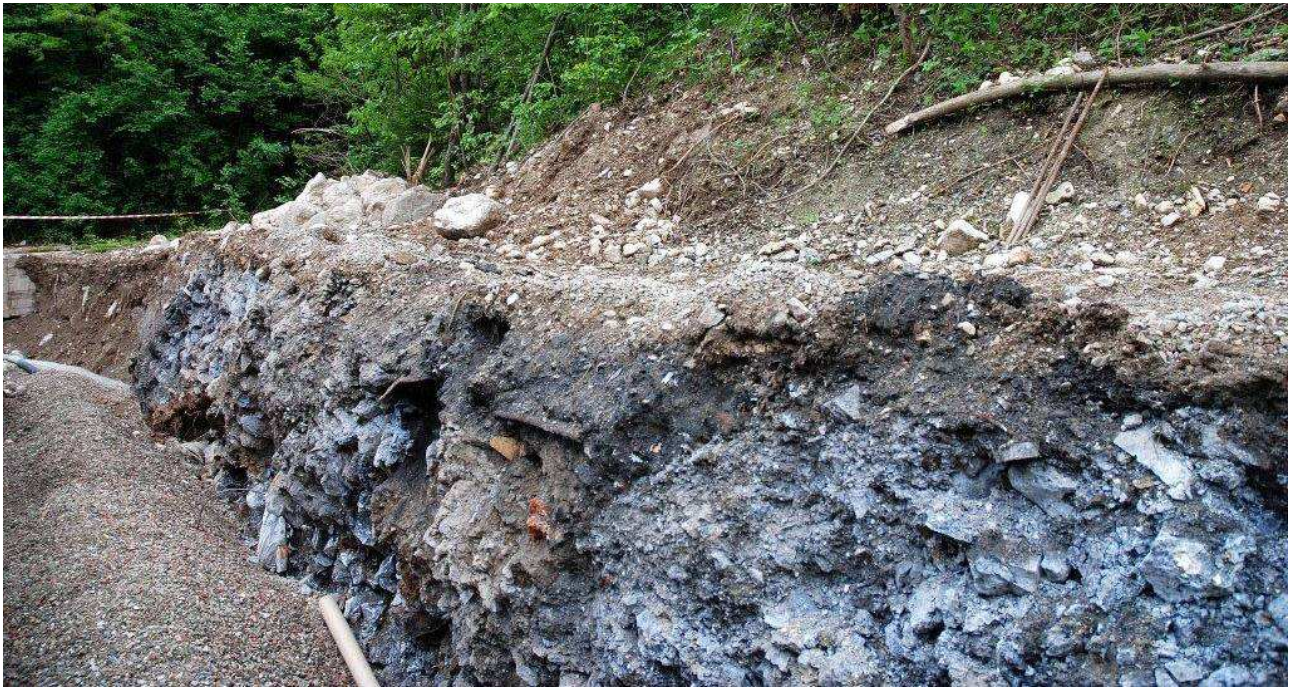
Per la caratterizzazione chimica delle scorie presenti in discarica è stato preso in considerazione l'affioramento emerso nella trincea aperta per la posa di una condotta forzata affiancata all'alveo del torrente Moggio (foto 1).

Foto 1 Trincea della condotta forzata e scorie in evidenza

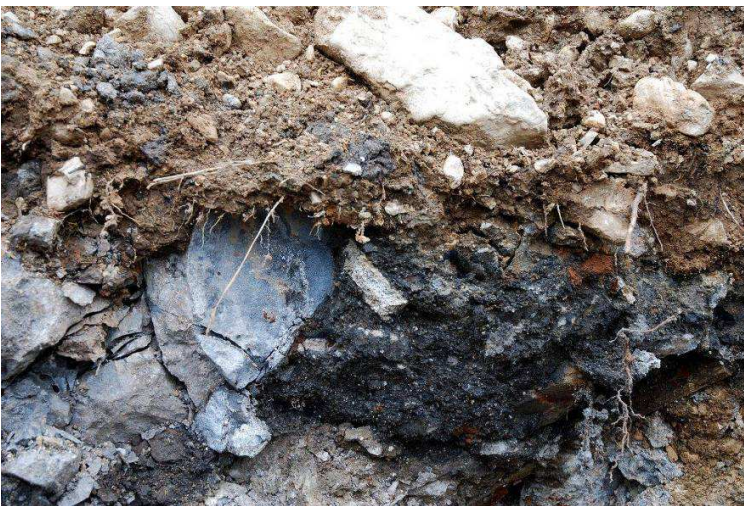
Foto 2

L'eterogeneità del materiale nell'affioramento di trincea è ben distinguibile nelle foto 2 e 3.

Particolare di scorie in trincea

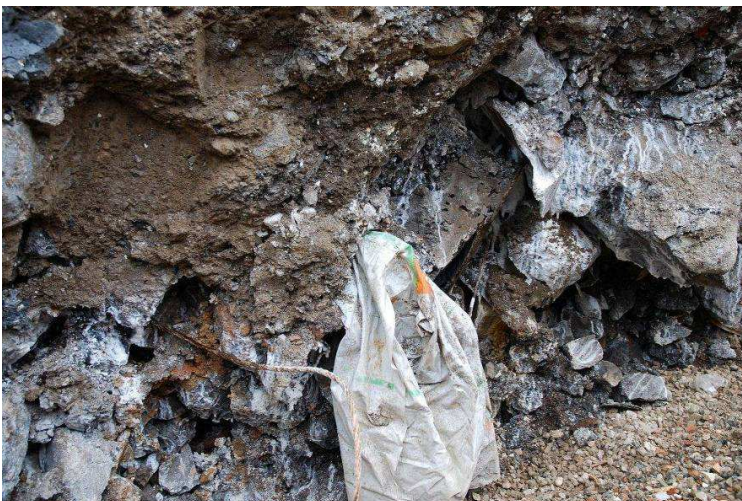
Foto 3

Particolare di scorie in trincea

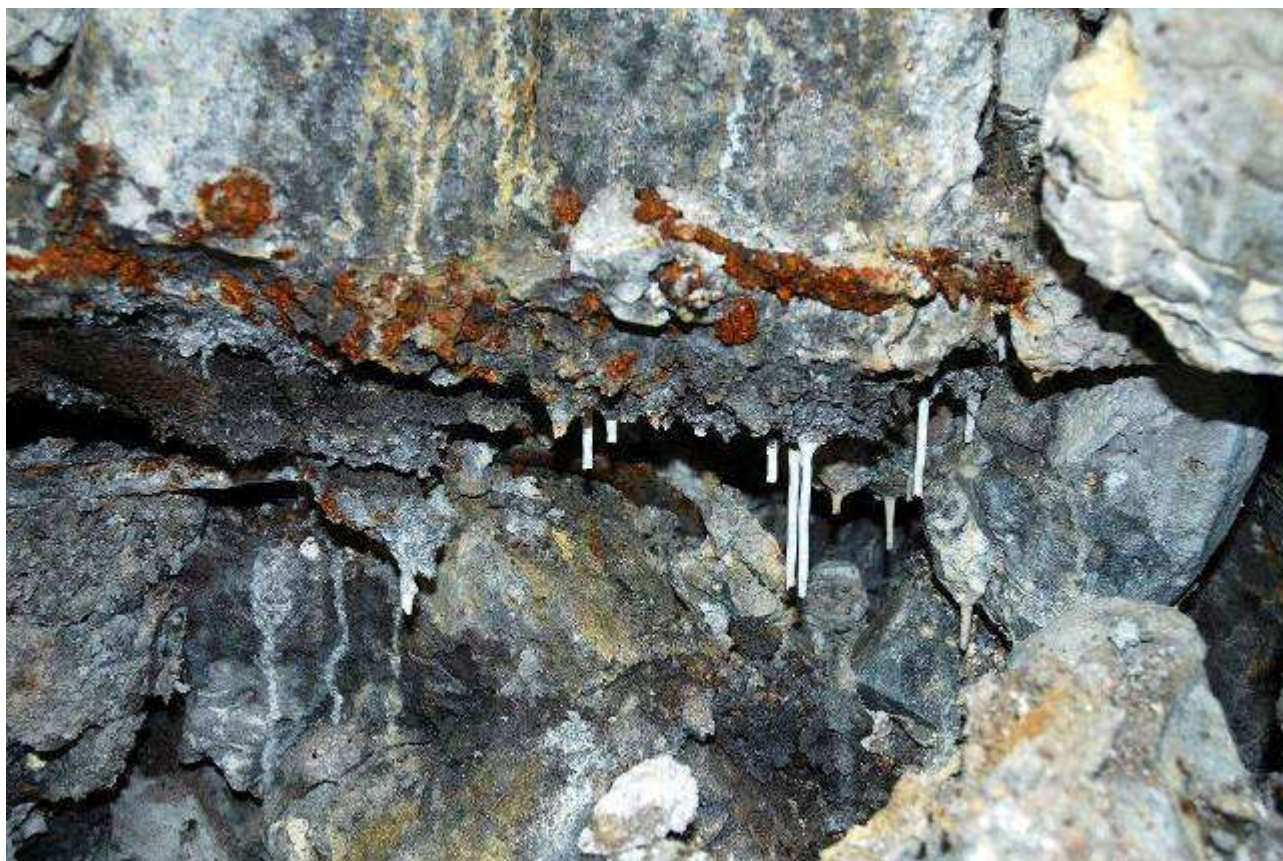
Maggiori dettagli si possono apprezzare nella foto n. 4. In essa risalta la eterogeneità di morfologie, di tessiture e di colori delle componenti. Particolarmente significativa è la presenza di venature, di colaticci e di formazioni stalattitiche dovute a precipitazione chimica di sostanze altrove liscivate, poi mobilizzate e infine precipitate.

Foto 4 Particolari di scorie affioranti in trincea

Quale sarebbe la risposta analitica di quelle diverse componenti (nere, rosso giallastre, bianche) soprattutto in termini di cessione di elementi particolarmente tossico-nocivi? Quale può essere l'estensione di simili fenomenologie nel corpo della discarica e quale il coinvolgimento delle matrici naturali all'intorno?

Queste e altre osservazioni e domande supportano la proposta di ValsuganAttiva a non considerare sufficientemente espletate o concluse le indagini entro e intorno alla discarica di località Prae.
